## ВЛИЯНИЕ ЖЕСТКОСТИ ПОДЗЕМНОЙ ЧАСТИ ЗДАНИЯ НА ДЕФОРМИРУЕМОСТЬ ОСНОВАНИЯ НА ПРИМЕРЕ СТРОЯЩИХСЯ ЗДАНИЙ ШКОЛ В С. АКСУ И Г. ШЫМКЕНТ ТУРКЕСТАНСКОЙ ОБЛАСТИ

**Аннотация.** В статье рассмотрены вопросы снижения риска возникновения деформаций конструкций и повышения эксплуатационной надёжности зданий и сооружений в условиях сложных инженерно-геологических условий южных регионов Казахстана. Представлены результаты исследования состояния строительных конструкций и грунтов двух строящихся общеобразовательных школ, имеющих идентичные инженерно-геологические условия для оценки влияния конструктивных решений подвальной части здания на показатели деформируемости грунтового основания. Предложены ряд рекомендаций для обеспечения эксплуатационной пригодности зданий школ и устранения выявленных отклонений от проектных решений, а также повреждений фундаментов и стен подвала.

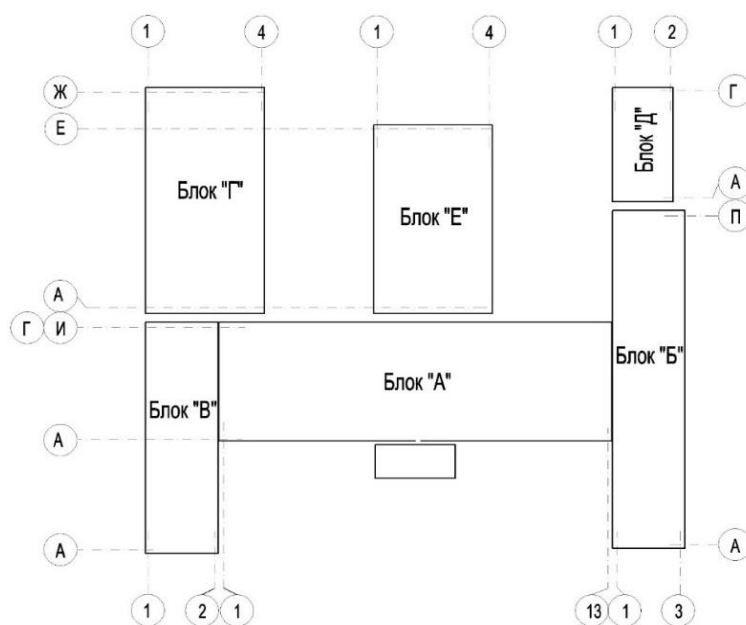
Рисунок 3. Схема блокировки школы в с.Аксу (объект №1)

– при уплотнении грунта обратной засыпки между столбчатыми фундаментами внутри здания блока А грунтоуплотняющими машинами произошли сдвиг фундамента с отклонением от разбивочной оси до 100 мм, что превышает допустимые нормативные значения;

– неравномерное увлажнение грунта под фундаментами наружных стен блоков А, Б, Г и Е произошли из-за неуплотненного грунта обратной засыпки с различной толщиной;

– разность отметок между столбчатыми фундаментами в блоке А составляла до 150 мм, т.е. относительная разность осадок 0,025, что превышает нормативное предельное значение 0,0036;

– по блоку А выявлены вертикальные сквозные трещины в теле ленточного фундамента в количестве 5 шт. с шириной раскрытия от 0,3 мм до 5,0 мм с длиной распространения до 1,20 м;

– по блоку Б 8.05.2024 г. выявлена вертикальная сквозная трещина в теле ленточного фундамента с шириной раскрытия 0,6 мм от верха длиной 3,0 м, к 22.05.24 г. ширина трещины достигла до 6-7 мм;

– по блоку Г выявлены вертикальные сквозные трещины в теле ленточного фундамента в количестве 2 шт. с шириной раскрытия от 0,25 мм до 0,8 мм с длиной распространения до 2,0 м;

– по блоку Е выявлены в одном месте вертикальная сквозная трещина в теле ленточного фундамента с шириной раскрытия от 0,3 мм до 0,5 мм с длиной распространения до 2,0 м;

– в блоках В и Д дефектов и повреждений фундаментов и стен подвала не выявлено из-за своевременного выполнения обратной засыпки с уплотнением.

– по объекту №1 демонтированы ленточные и столбчатые фундаменты по трем продольным осям блока А и заменена верхняя часть грунтовой подушки до глубины 0,60 м блока А, в остальных блоках произведено осушение грунтов основания после снижения влажности грунта до 18%, стены подвала с трещинами шириной более 1 мм были усилены арматурными сетками с двух сторон, в блоках Г и Д (спортзалы без подвала) с целью повышения жесткости фундамента поверху ленточного фундамента выполнены железобетонные пояса толщиной 200 мм с армированием 4d20-АШ;

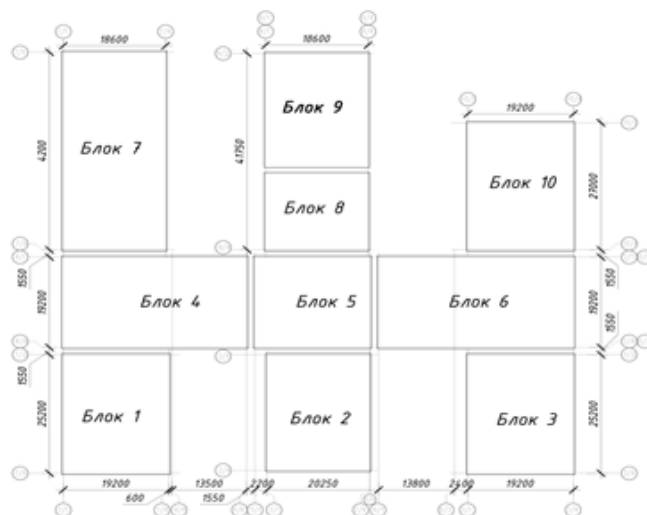
Рисунок 4. Схема блокировки школы в г. Шымкент (объект №2)

– при обследовании здания не выявлено дефектов и повреждений, оказывающих влияние на несущую способность строительных конструкций;

– относительная разница осадок столбчатых фундаментов под колонны в блоках 1-10 составляла 0,0006-0,00238, что не превышала предельного значения деформации оснований;

– дефектов и повреждений, свидетельствующих влияние неравномерной осадки основания на несущую способность колонн, ригелей, перекрытия и фундаментов, не выявлено.

– по объекту №2 выполнено осушение грунтов основания путем устройства дренажных колодцев в каждой ячейке подвала и откачки воды из них.
